# 室內空氣品質改善及實場案例

許逸群 主任

永續環境暨先進遙測研究中心

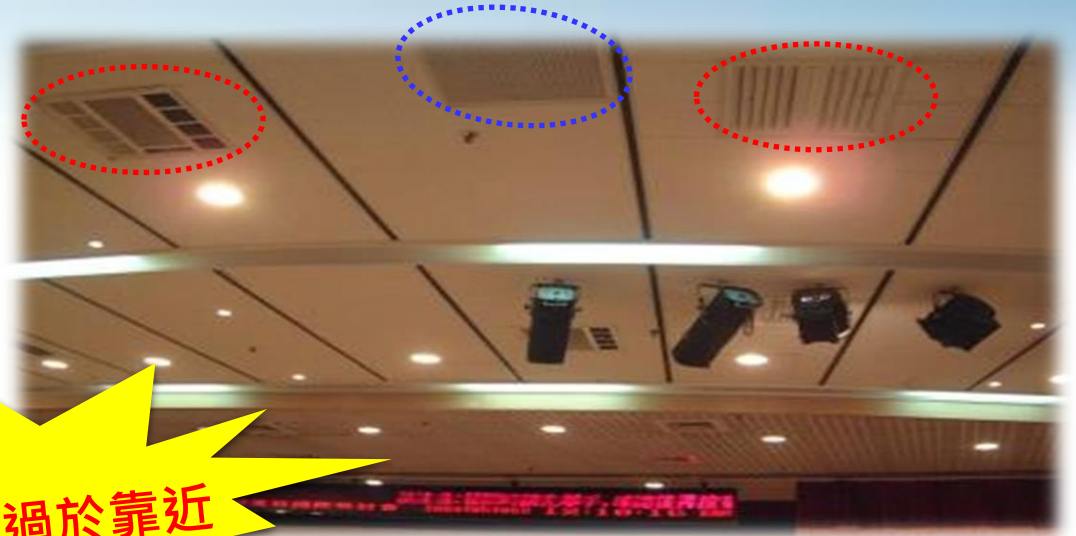
出回風口過於靠近

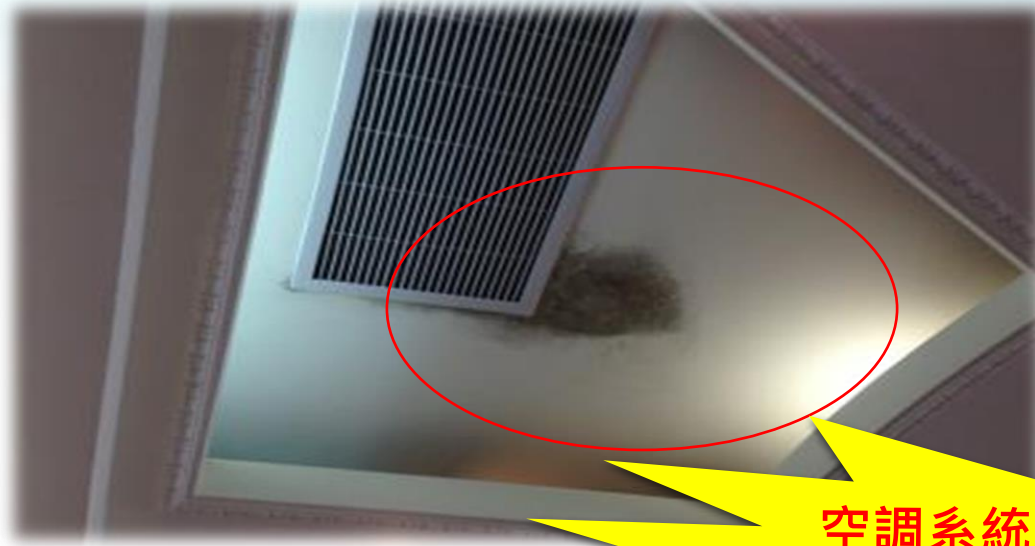
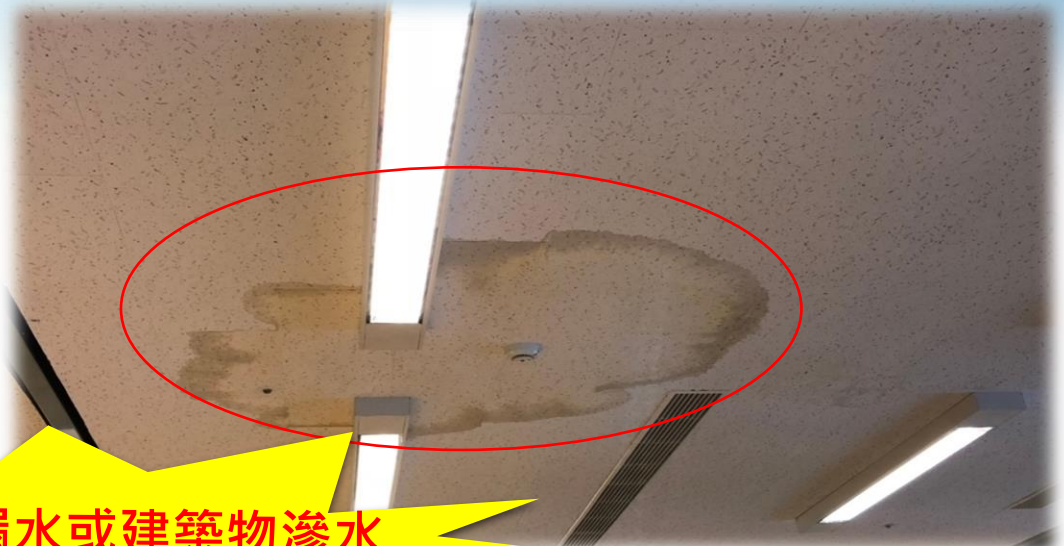
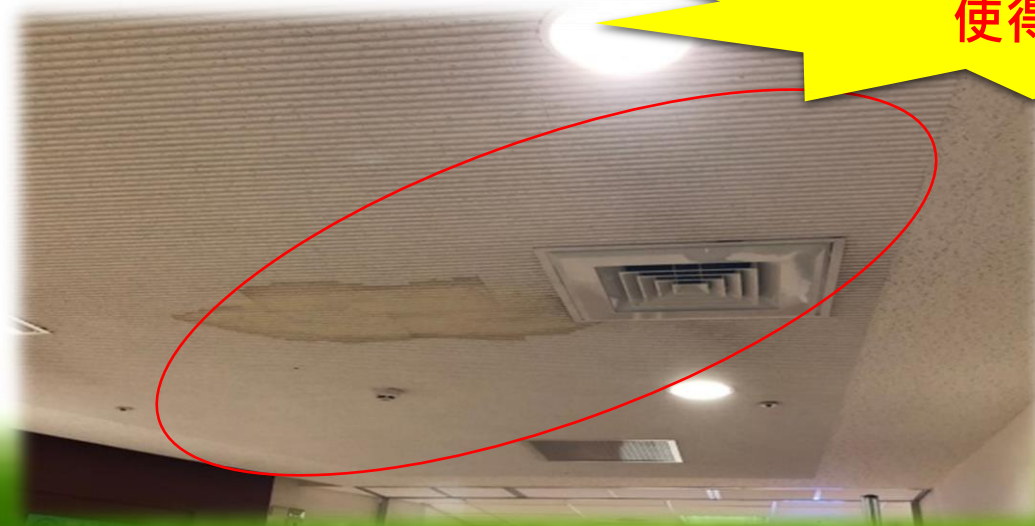
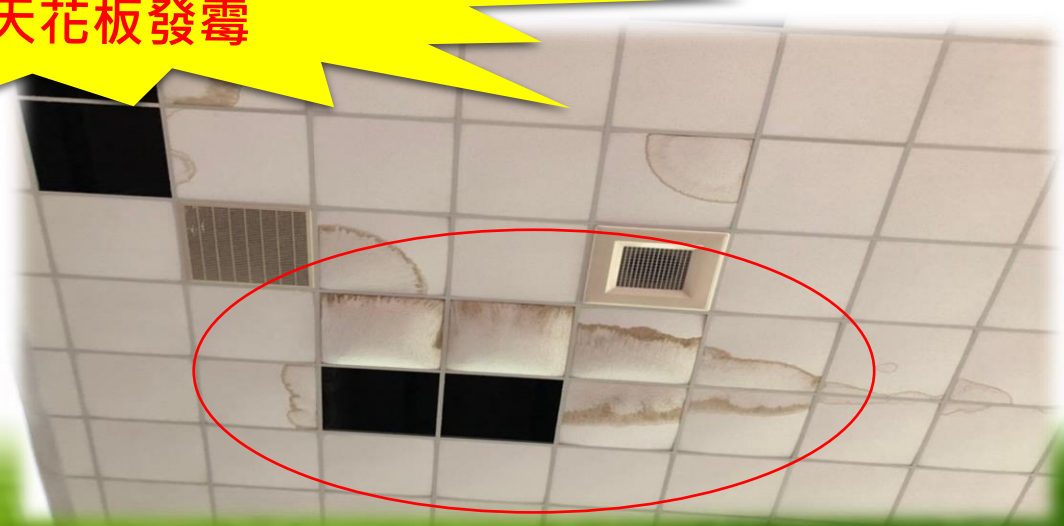
空調系統漏水或建築物滲水  
使得天花板發霉

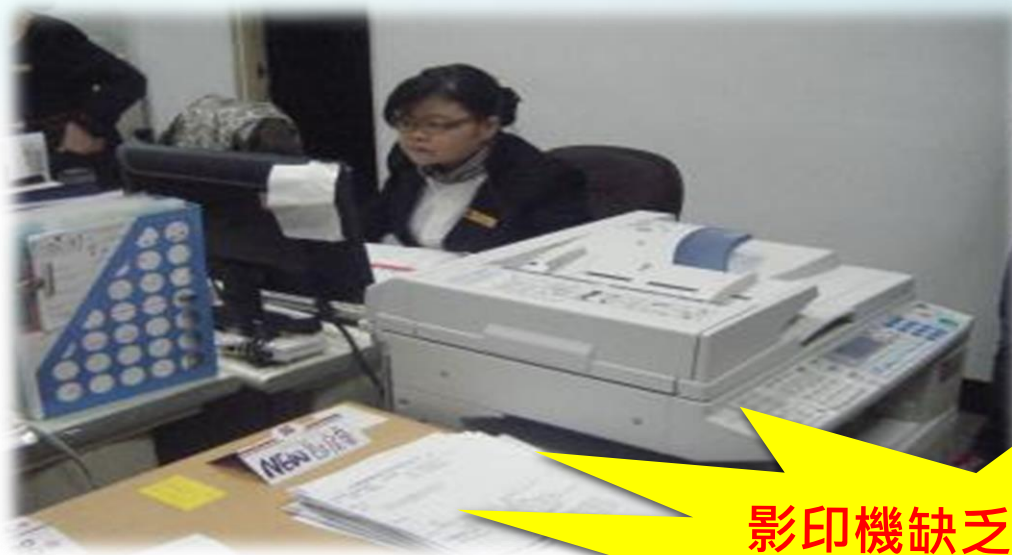
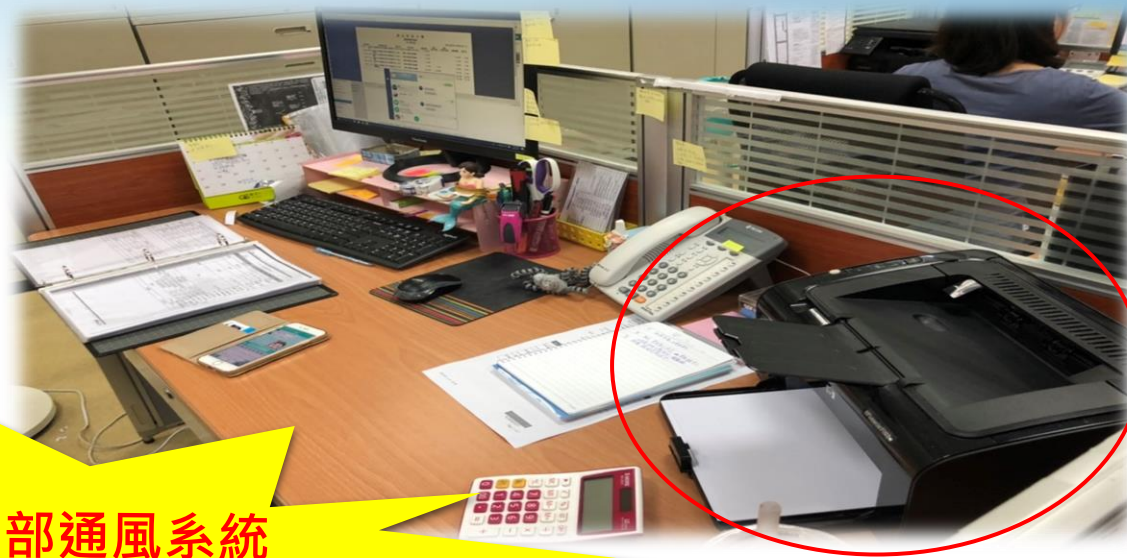
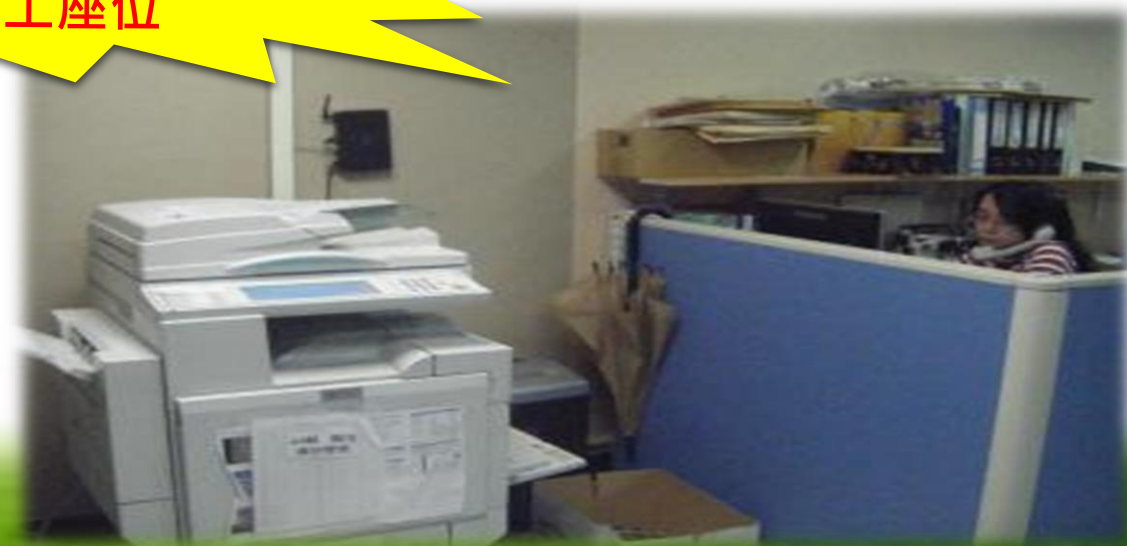
影印機缺乏局部通風系統  
且緊鄰員工座位

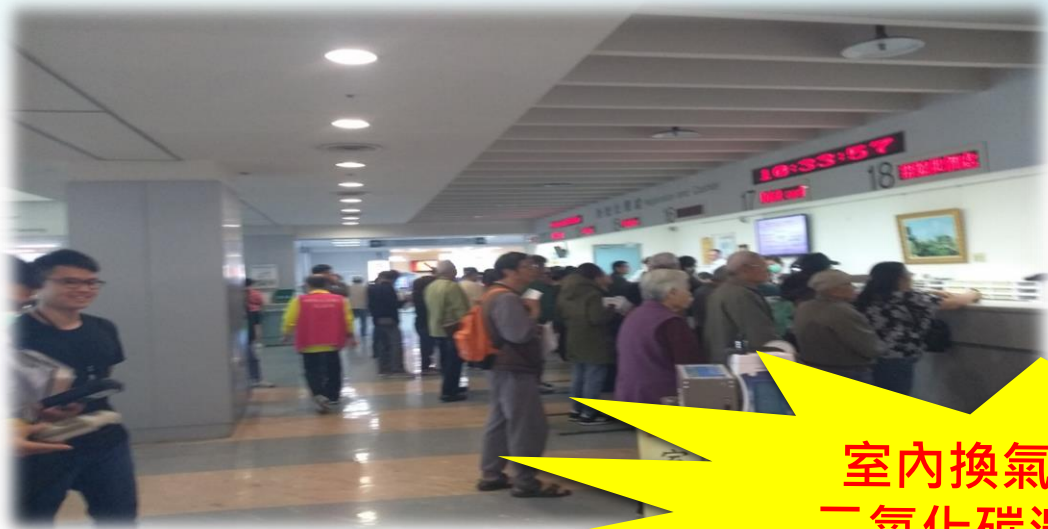
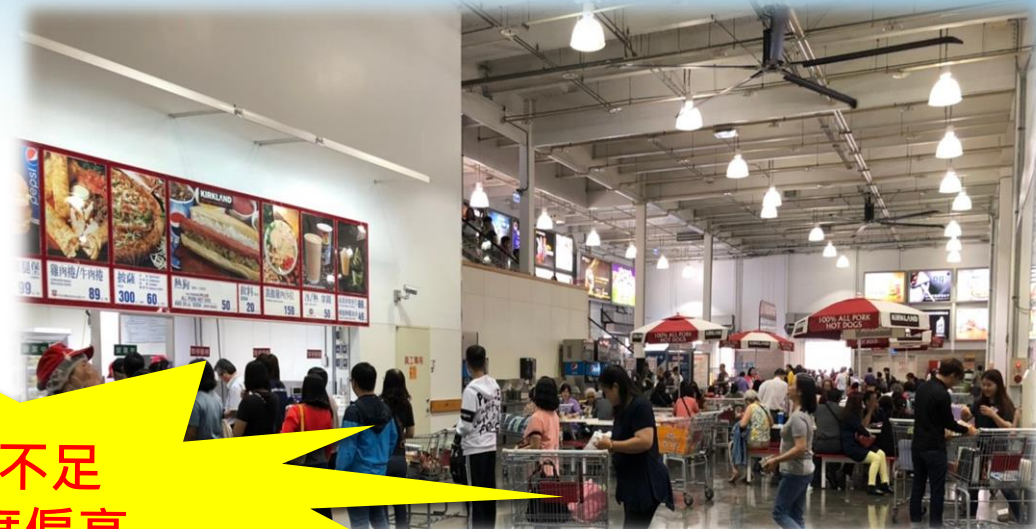
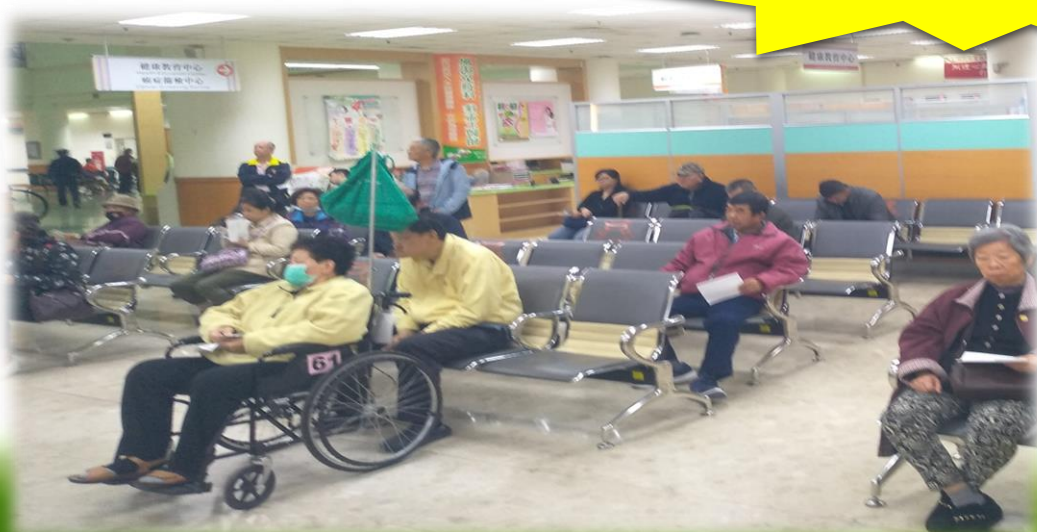
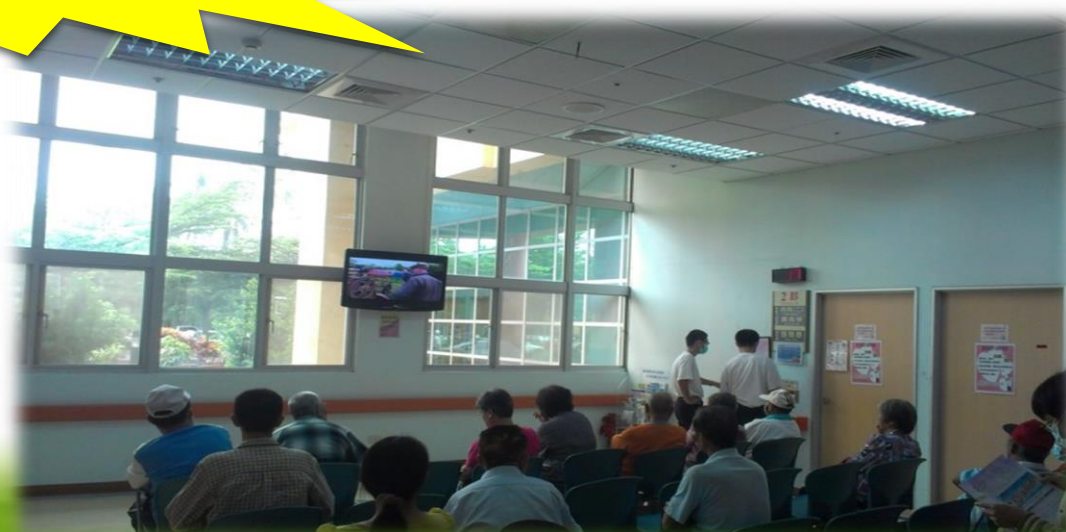
室內換氣量不足  
二氧化碳濃度偏高

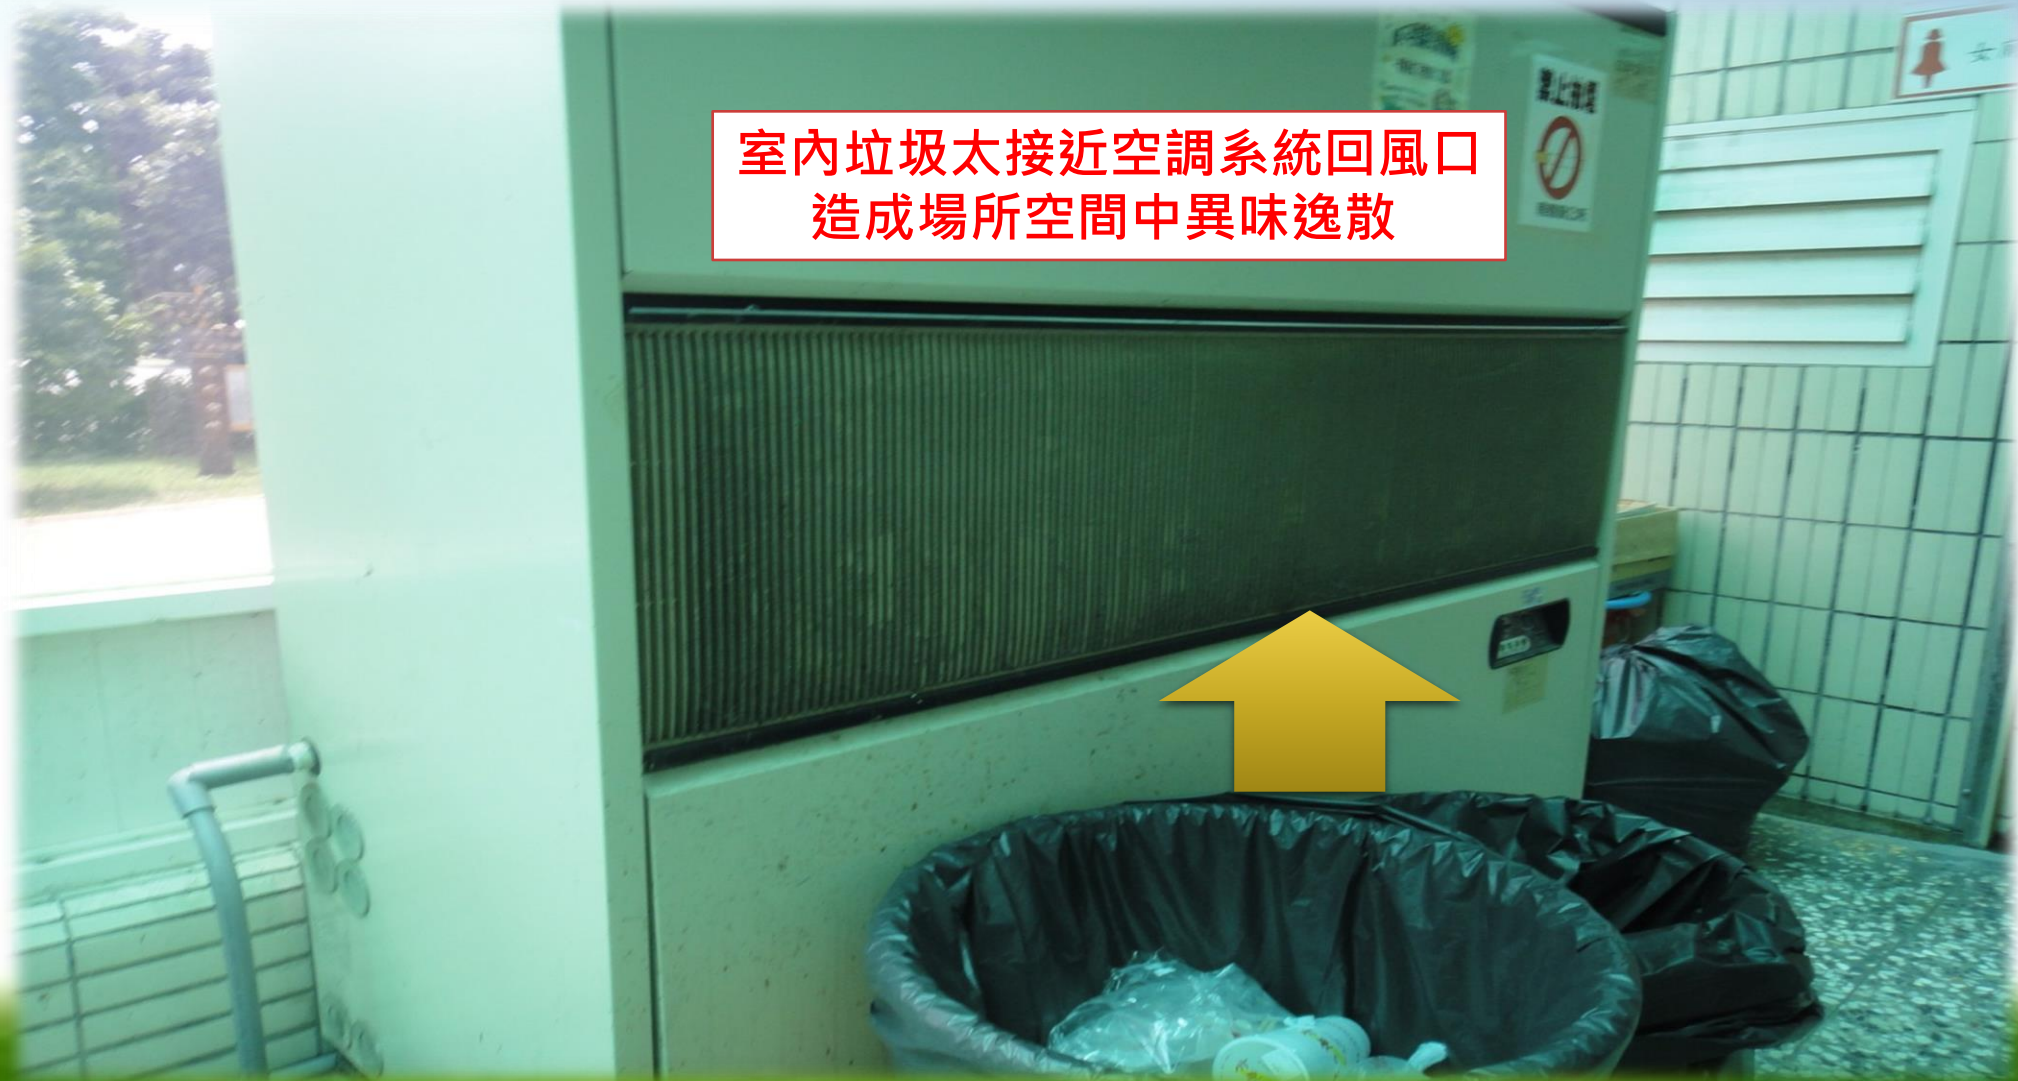
室內垃圾太接近空調系統回風口  
造成場所空間中異味逸散

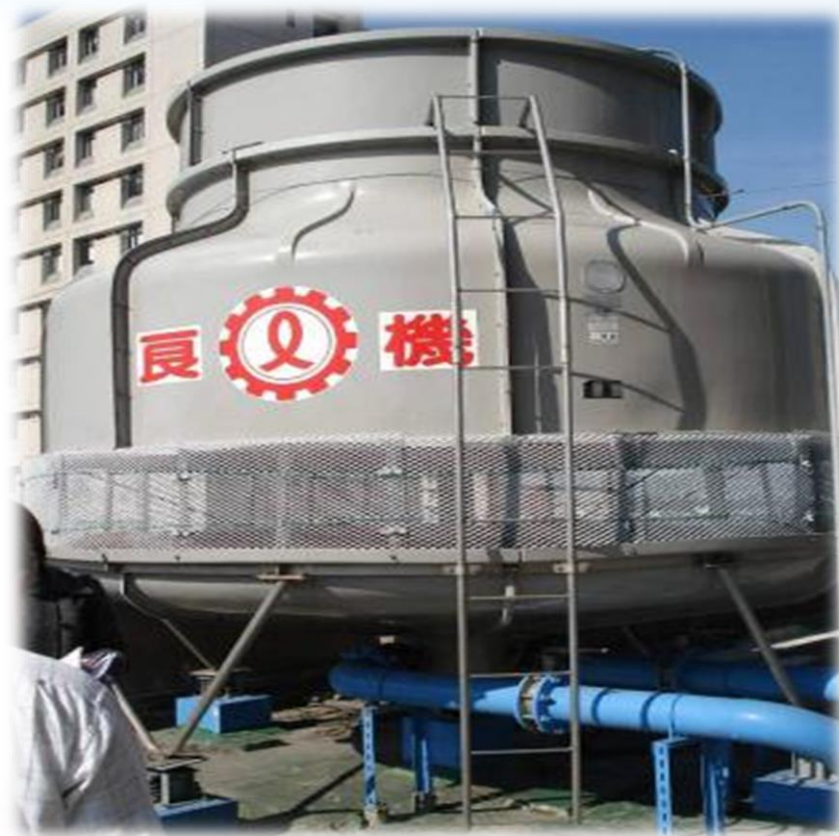
## 冷卻水塔設計與維護上的缺失

- 冷卻水塔位於室外空氣污染源(如其他排氣管道)之下風處
- 冷卻水塔未定期清洗、投藥、制菌
- 冷卻水塔防護網脫落、水刀及散熱鱗片生鏽
- 冷卻水塔中污泥未清除
- 冷水塔地板積水、長青苔及雜草

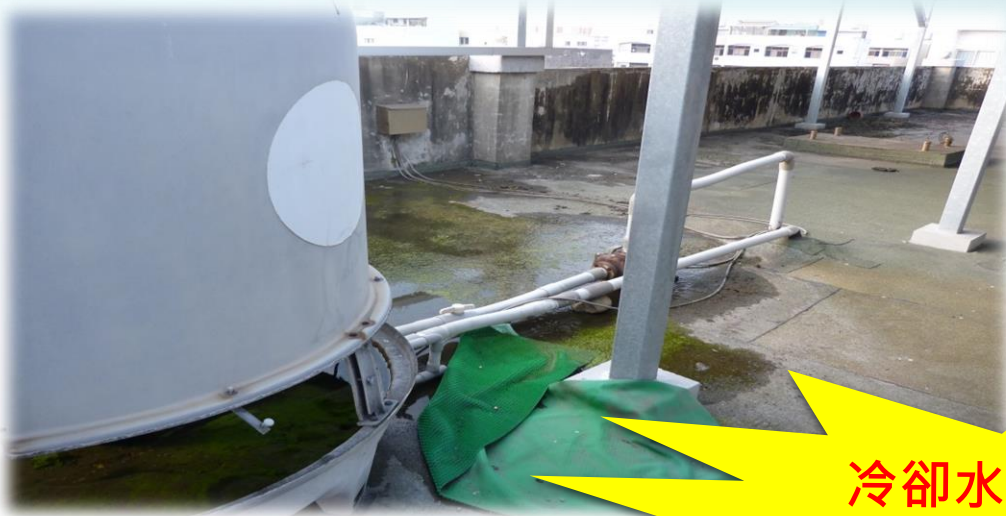
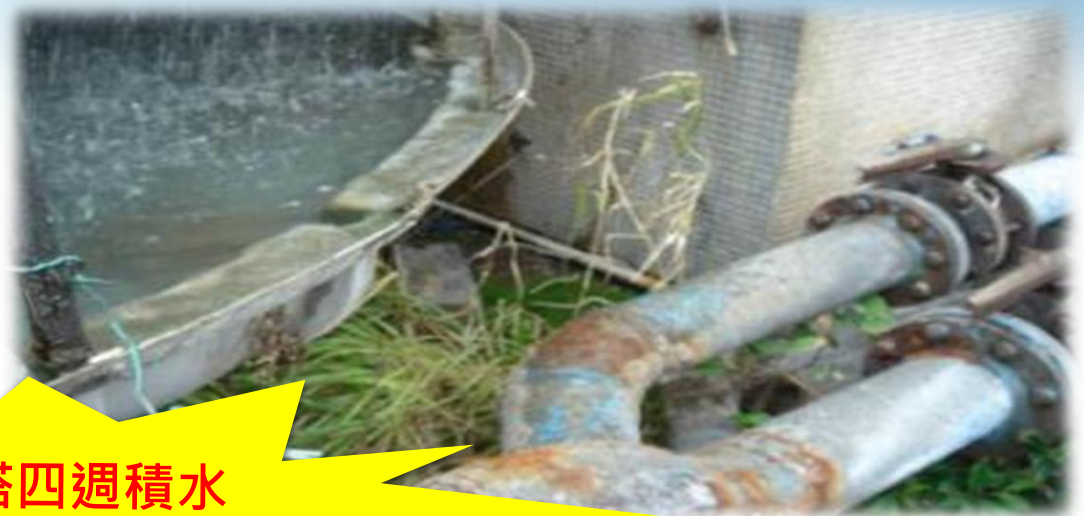
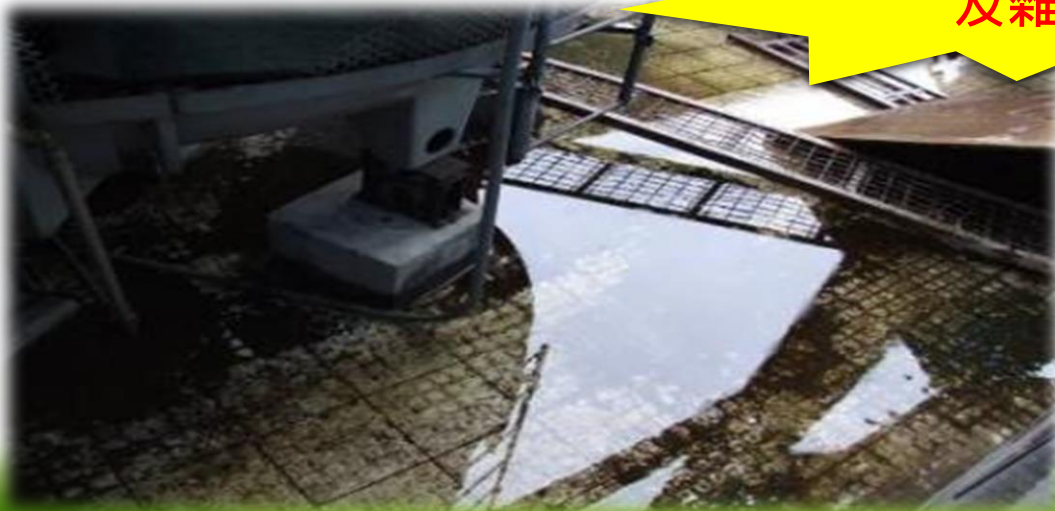
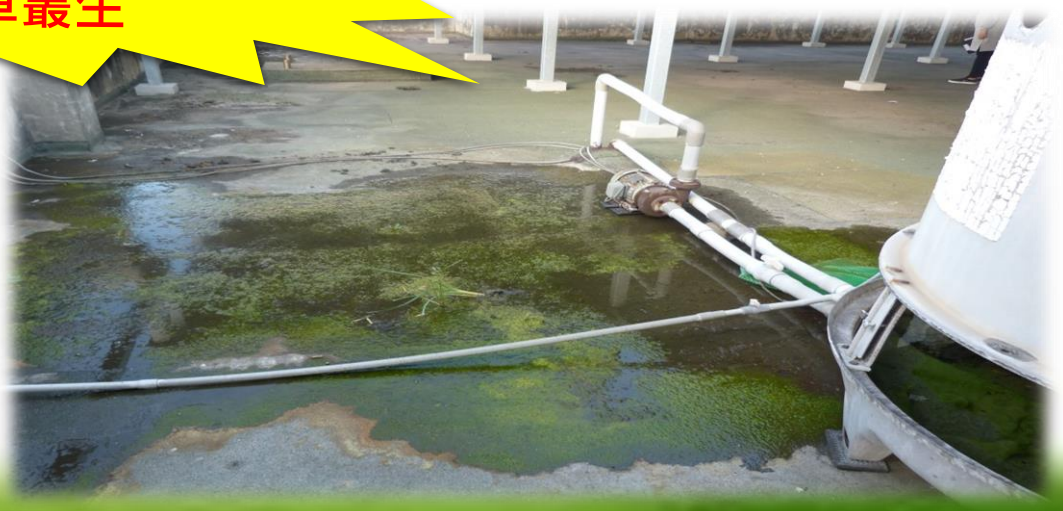
冷卻水塔四週積水  
及雜草叢生

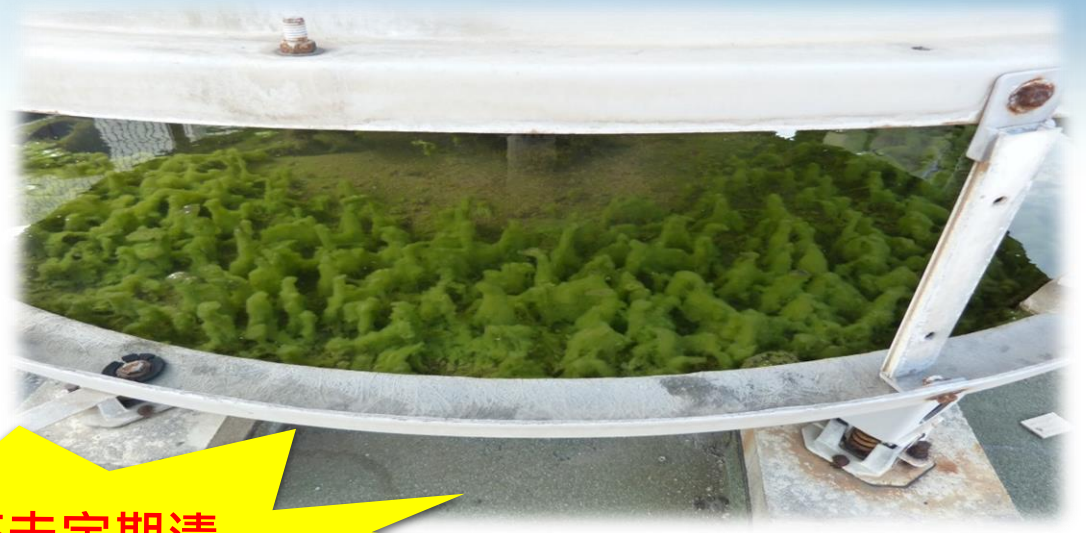
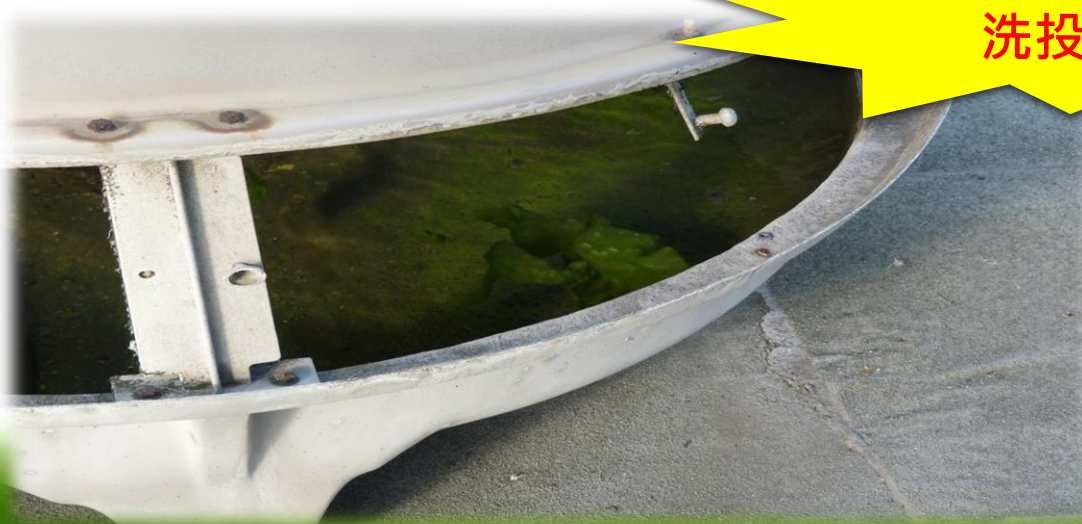
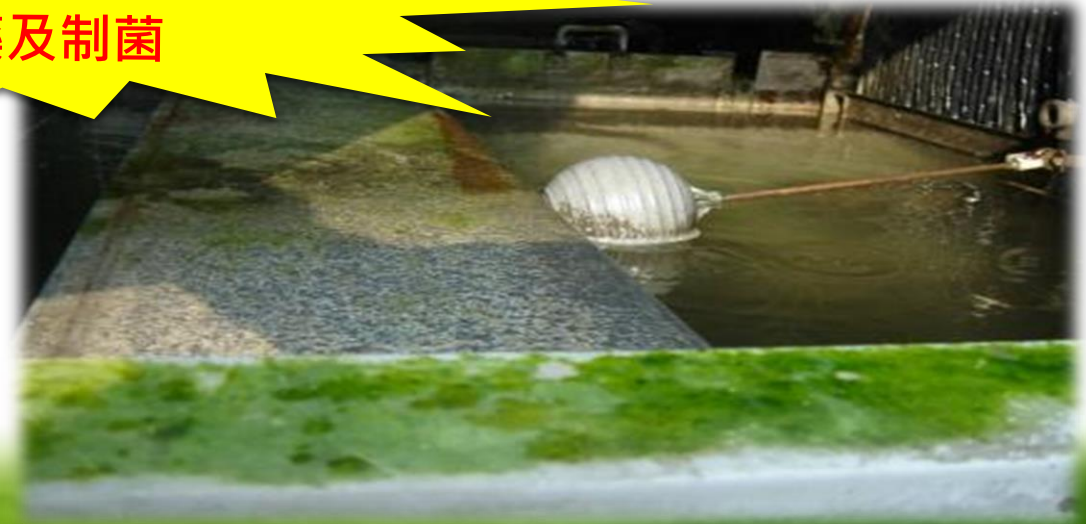
冷卻水塔未定期清  
洗投藥及制菌

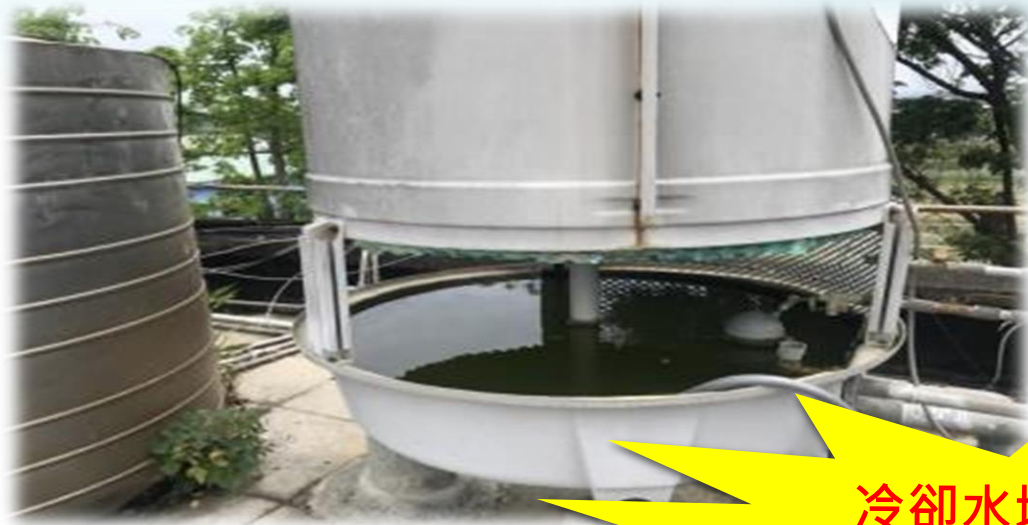
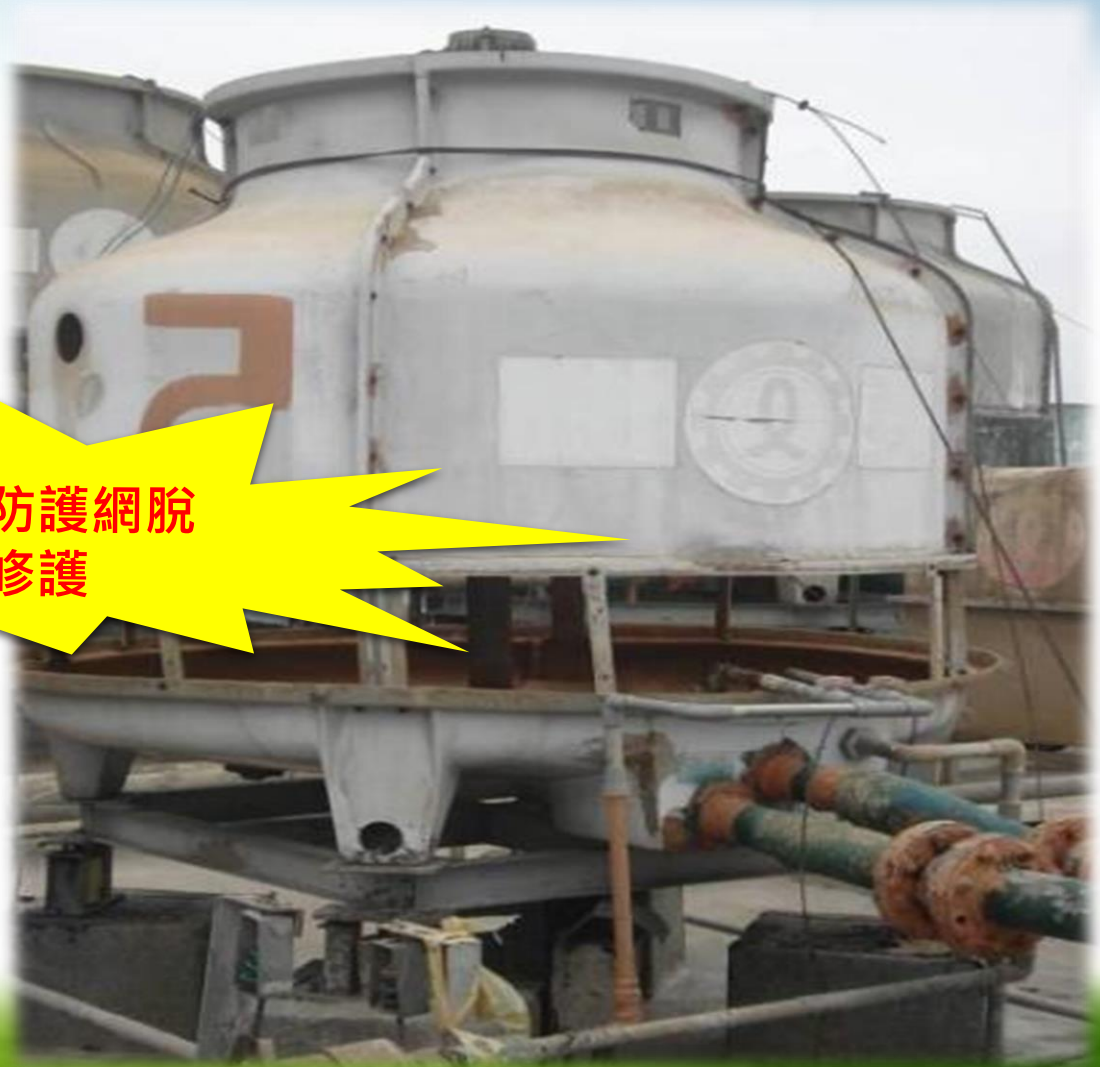
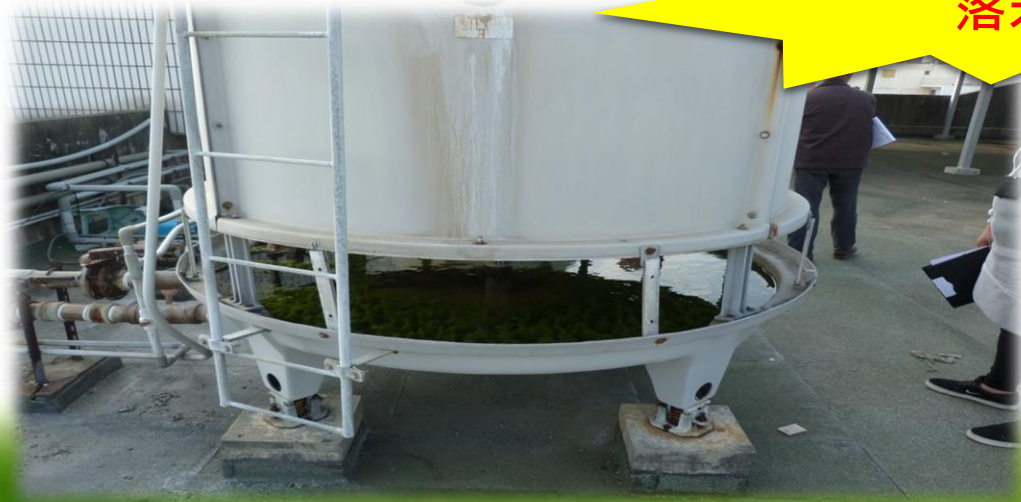
冷卻水塔防護網脫  
落未修護

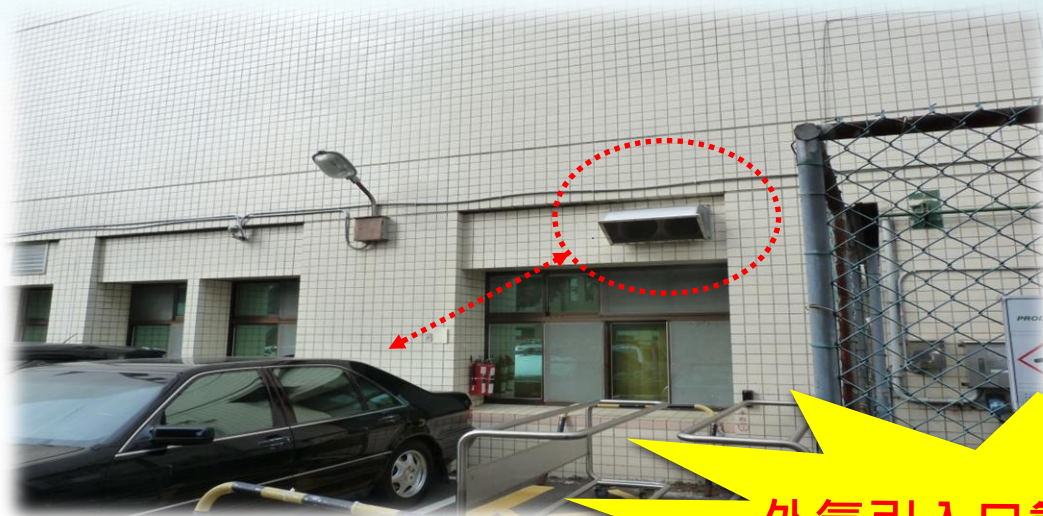
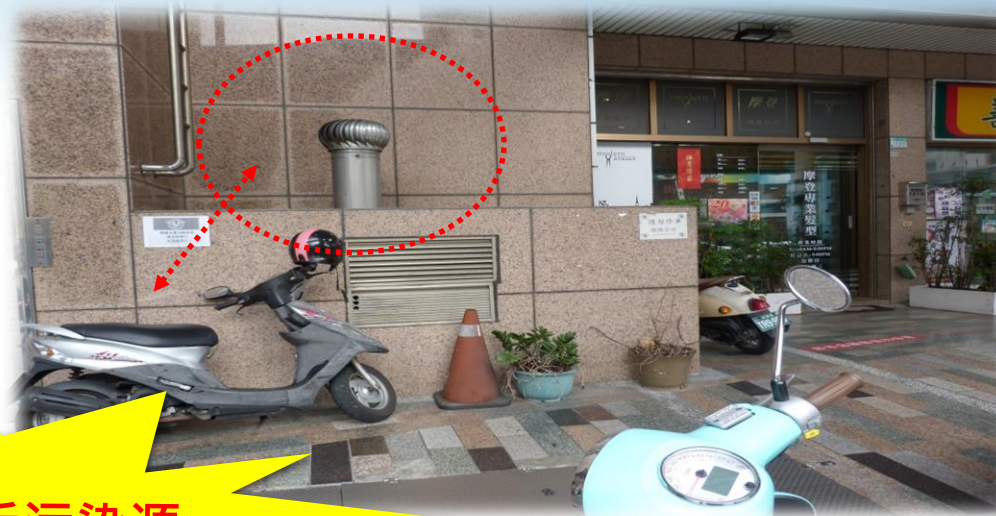
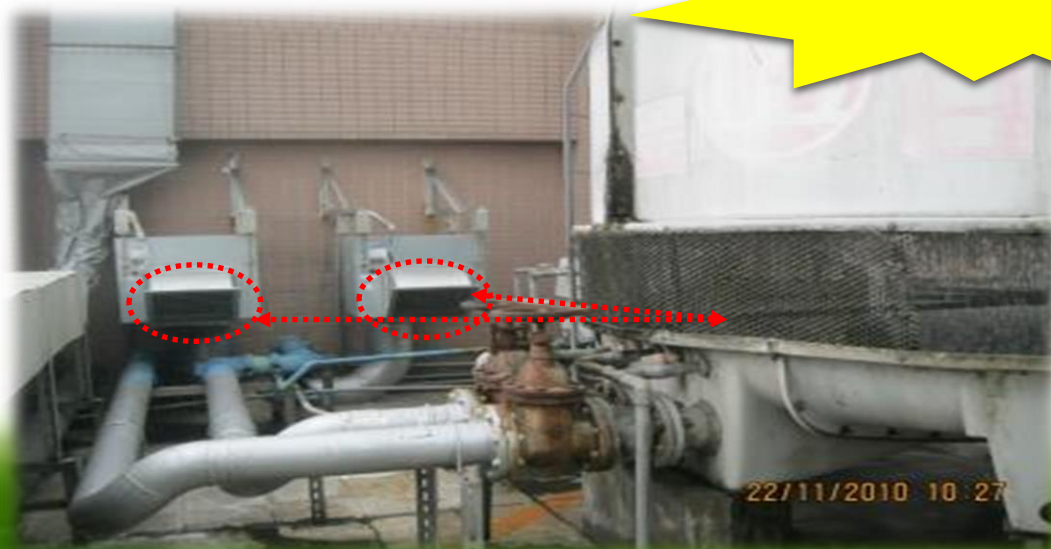
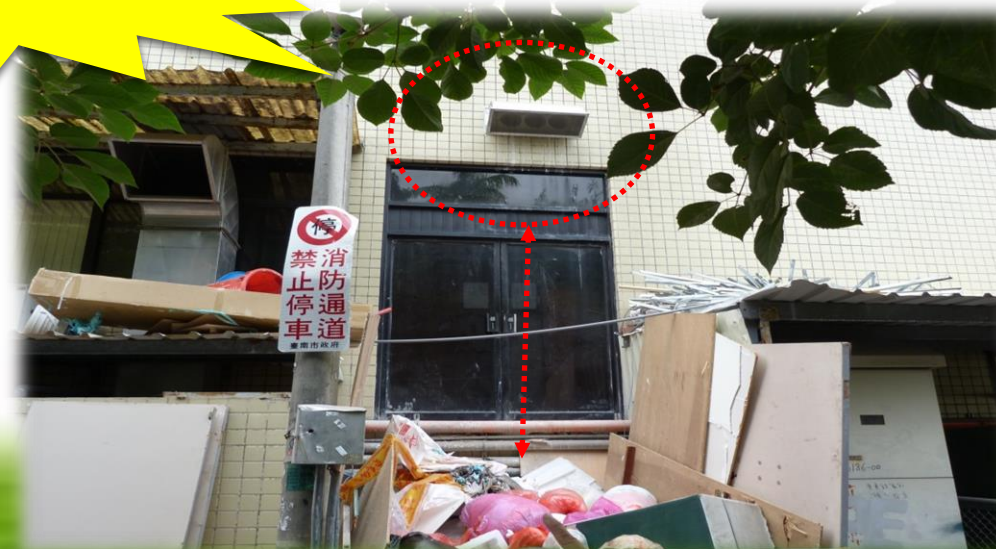
外氣引入口靠近污染源

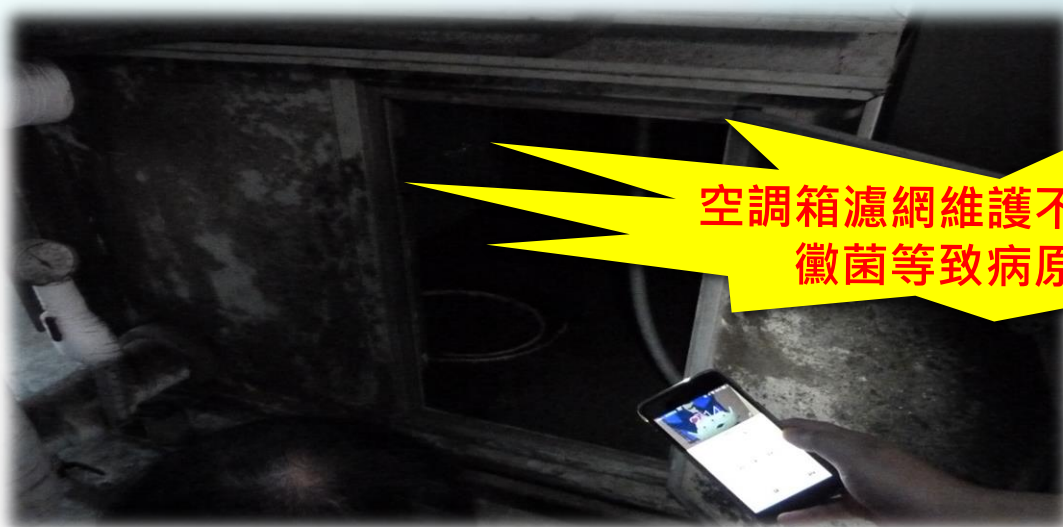
空調箱濾網維護不當反成為病毒、  
黴菌等致病原滋生之溫床

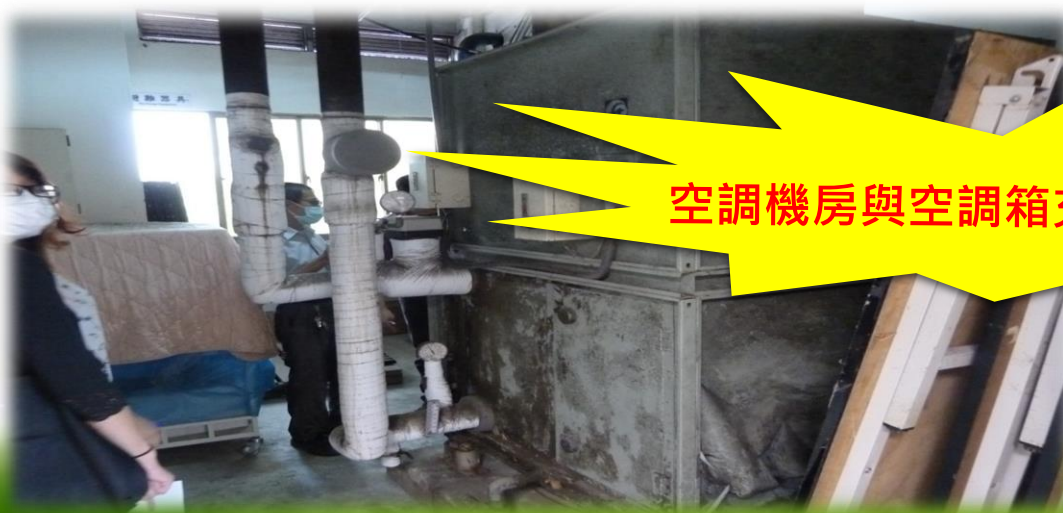
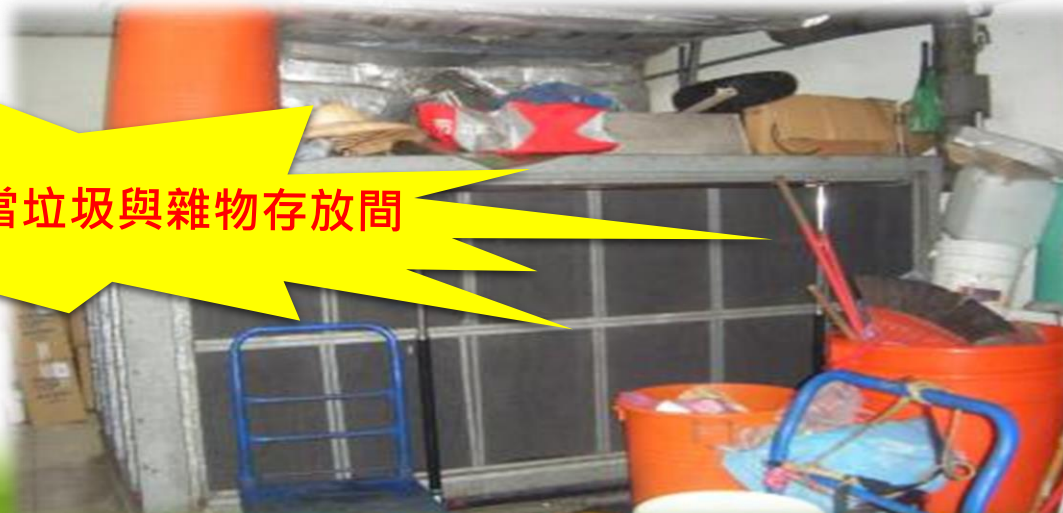
空調機房與空調箱充當垃圾與雜物存放間

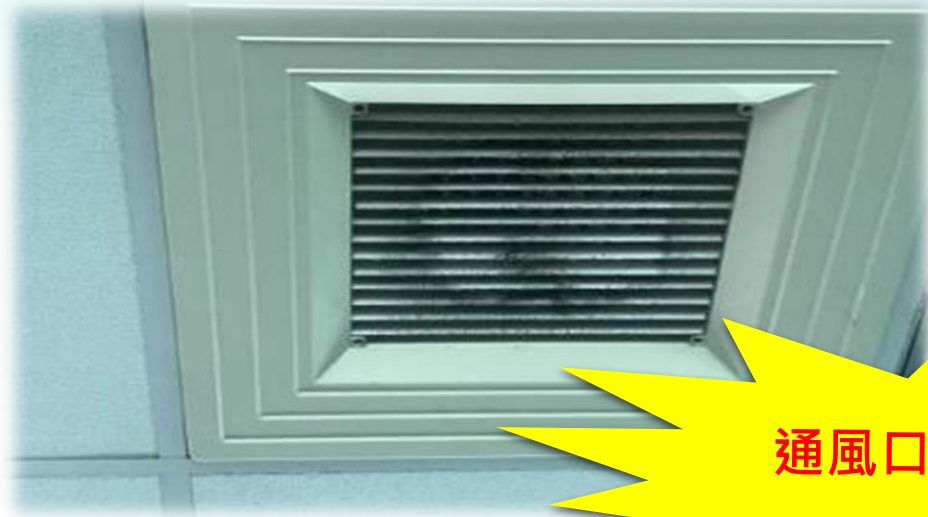
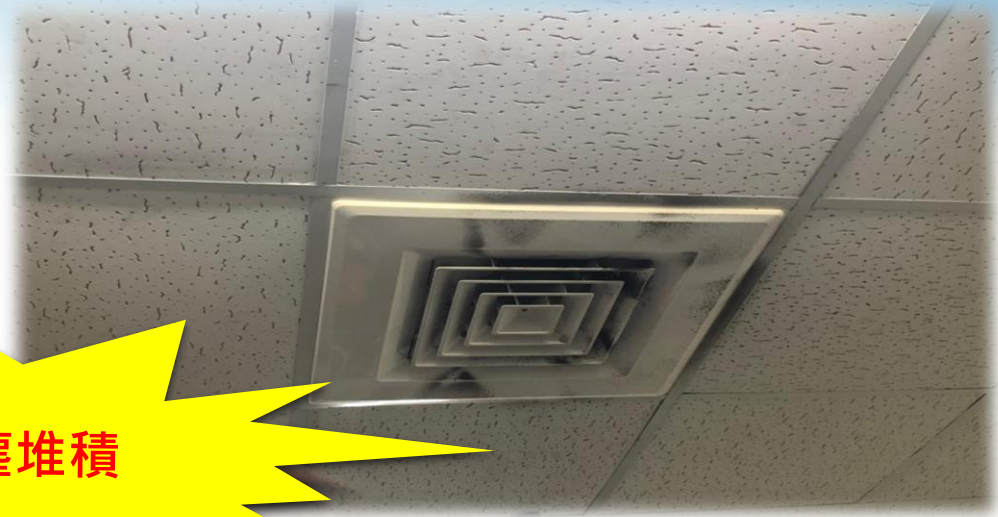
通風口灰塵堆積

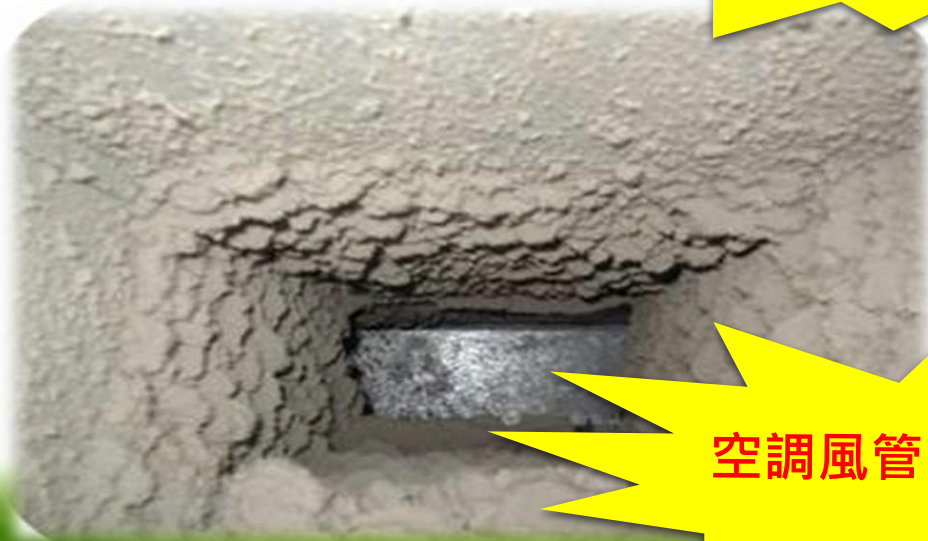
空調風管內灰塵堆積
